LE LAC VICTORIA RESPIRE, MAIS POUR COMBIEN DE TEMPS ?

Publié le 13 septembre 2021

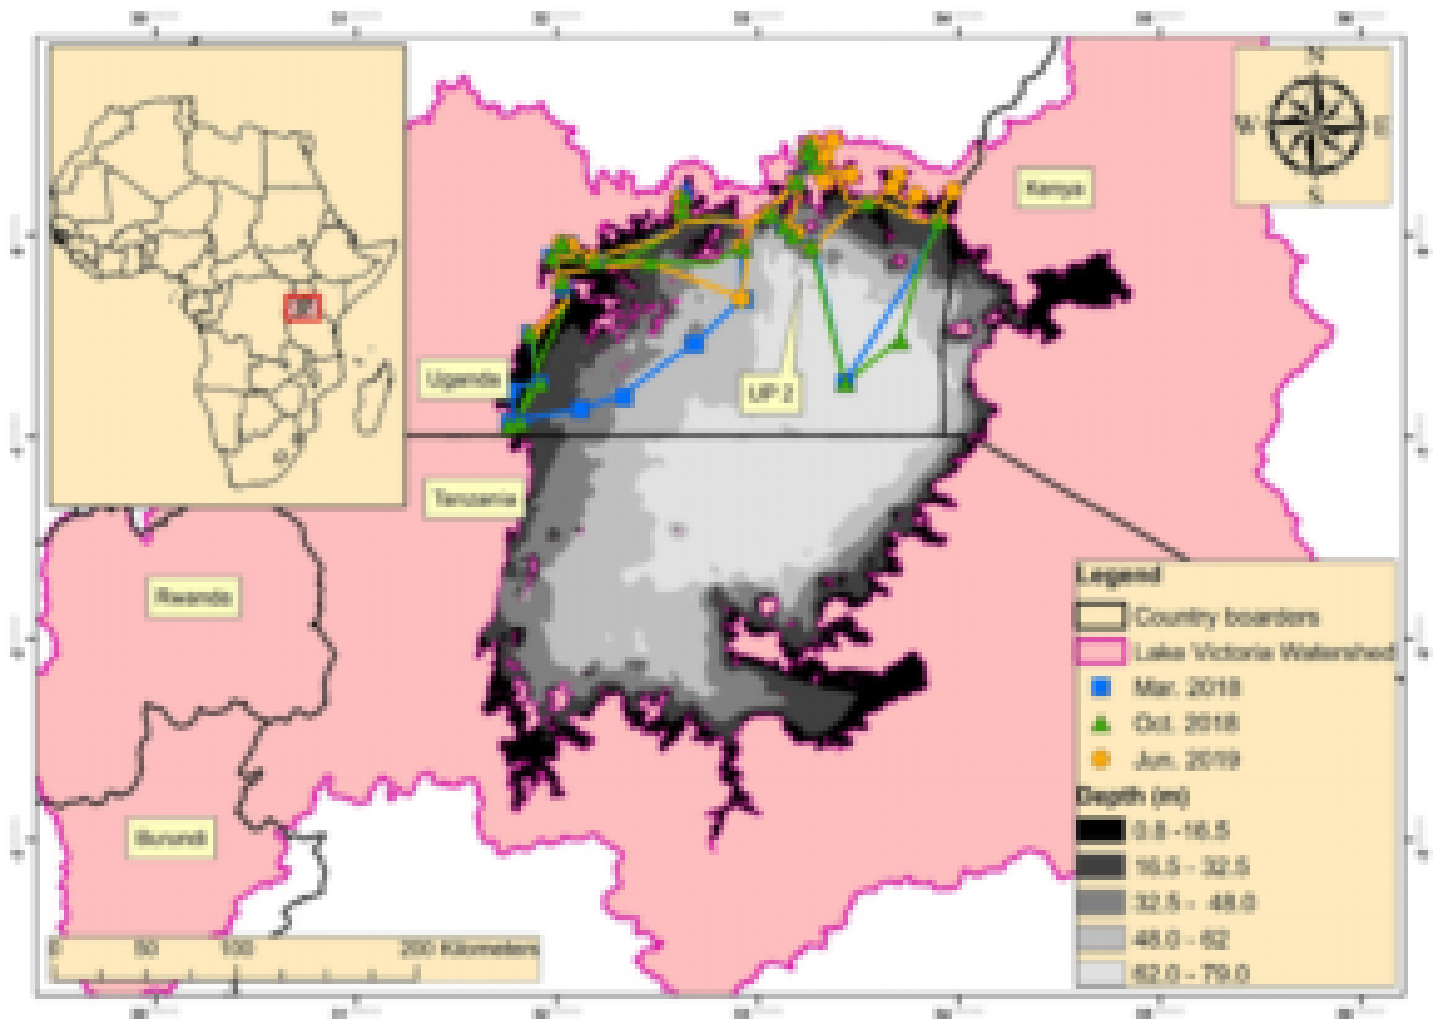
Carte du lac Victoria montrant le bassin versant, la profondeur du lac, la localisation des stations d'échantillonnage et les parcours empruntés par les bateaux lors des trois campagnes de terrain © Borges et al., 2021 - Cliquez pour agrandir

Pour ce faire, de multiples échantillons ont été collectés tant en bord de rivage (via 48 stations), qu'au large des côtes ougandaises du lac Victoria (via 25 stations).
