## LA RESTAURATION DES TOURBIÈRES DES HAUTES FAGNES, UN PARI RÉUSSI !

### Série : Les Hautes Fagnes, un patrimoine exceptionnel (2/3)

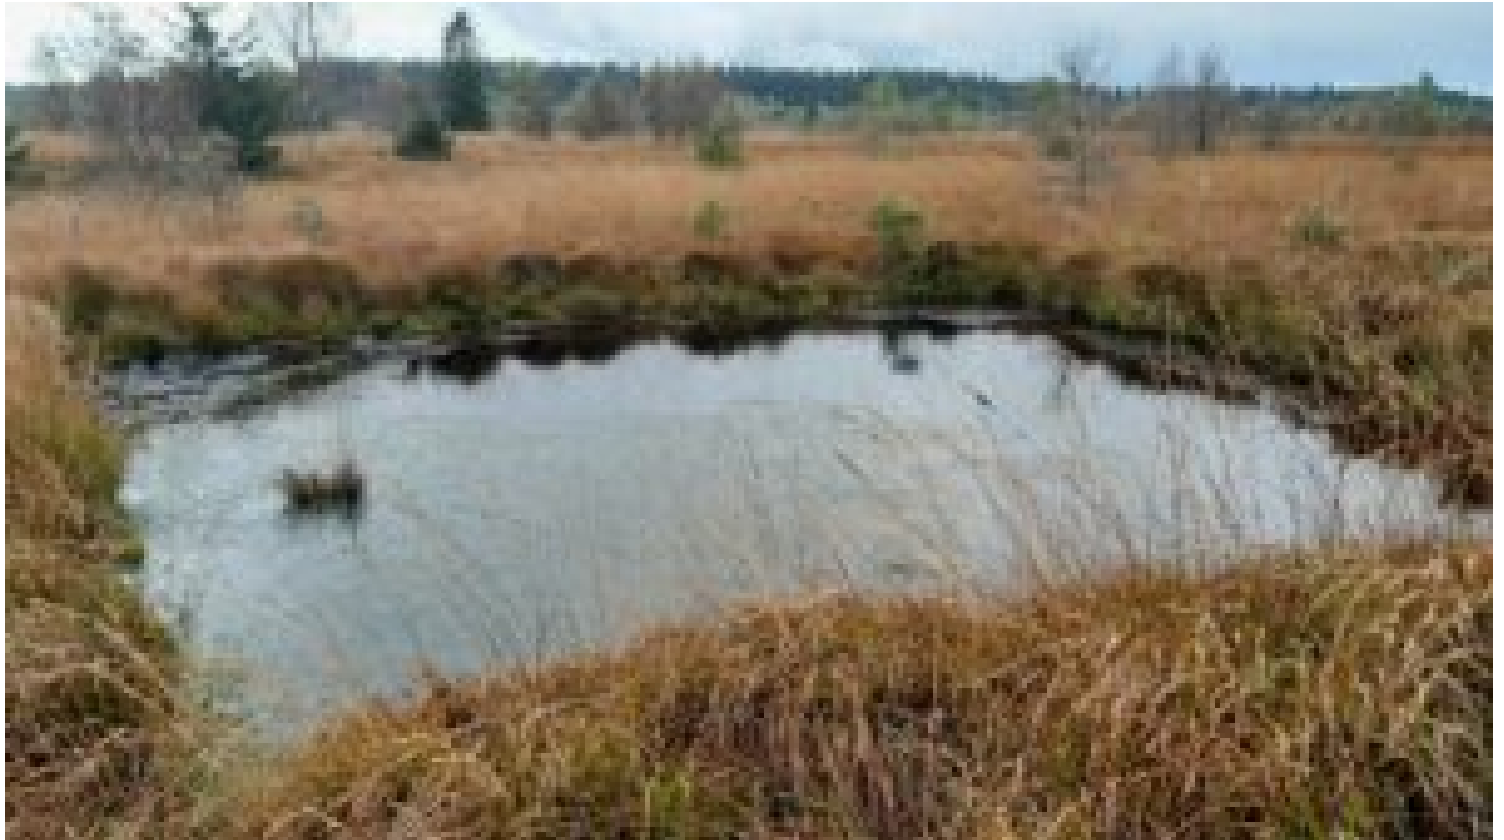
Restauration des tourbières dans les Hautes Fagnes. Sur le plan d'eau restauré, à gauche, on voit le tapis de sphaignes en train de se former © Laetitia Theunis

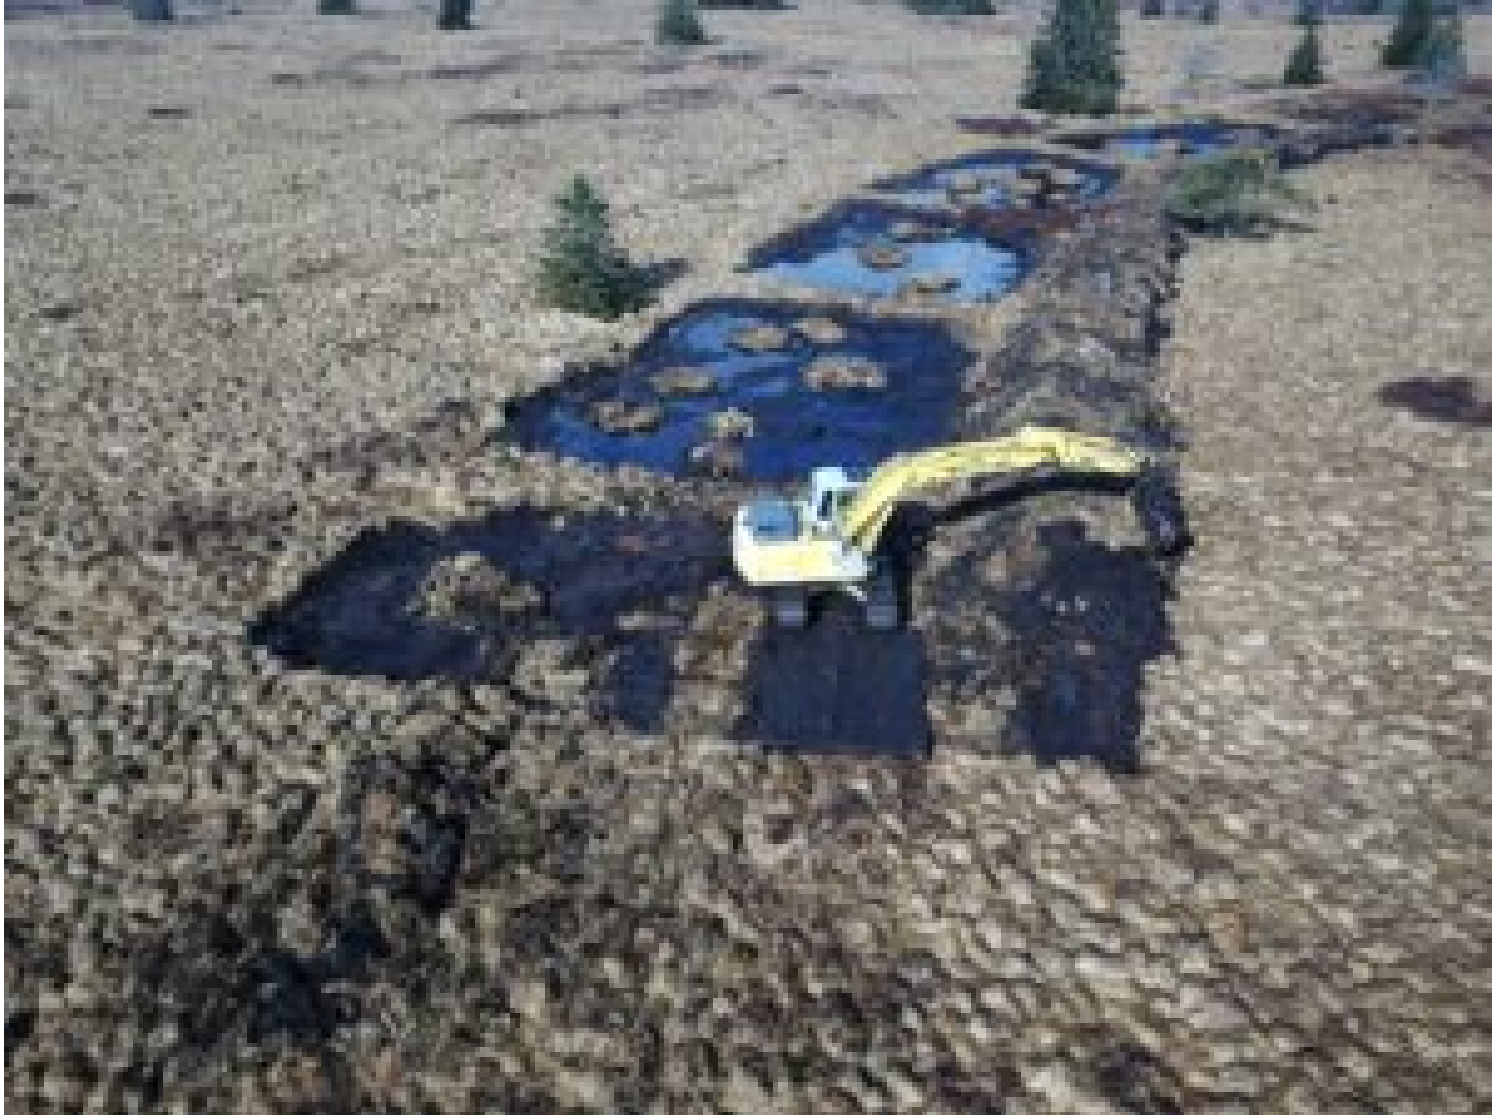
Erection d'une digue d'envolement © DNF / SPW

Déjà à l'époque, le décapage suivait un gradient en pente douce, avec un retrait de tourbe minéralisée d'au minimum 20 cm et de maximum 40 cm. Des études menées dans d'autres pays ont, en effet, montré que pour revenir, les sphaignes, végétaux dépourvus de racines, ne tolèrent pas une lame d'eau plus épaisse que 45 cm pour se développer en coussin. La tourbe minéralisée arrachée était compactée pour former des andains (bandes continues tassées), lesquels étaient consolidés par les racines des molinies posées au-dessus.

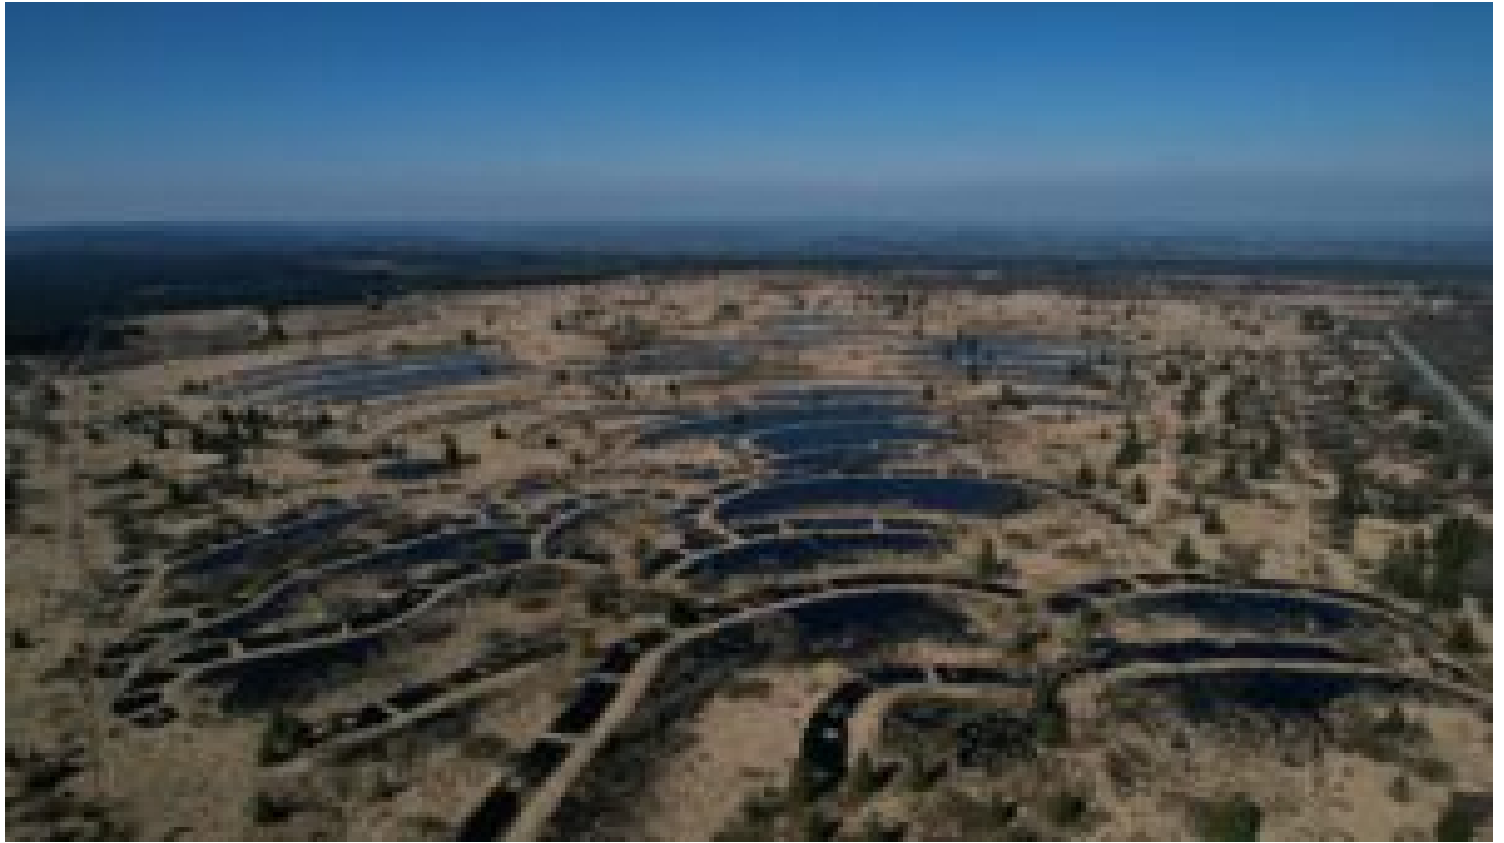
Restauration de milieux tourbeux par ennoisement dans les Hautes Fagnes © DNF/SPW

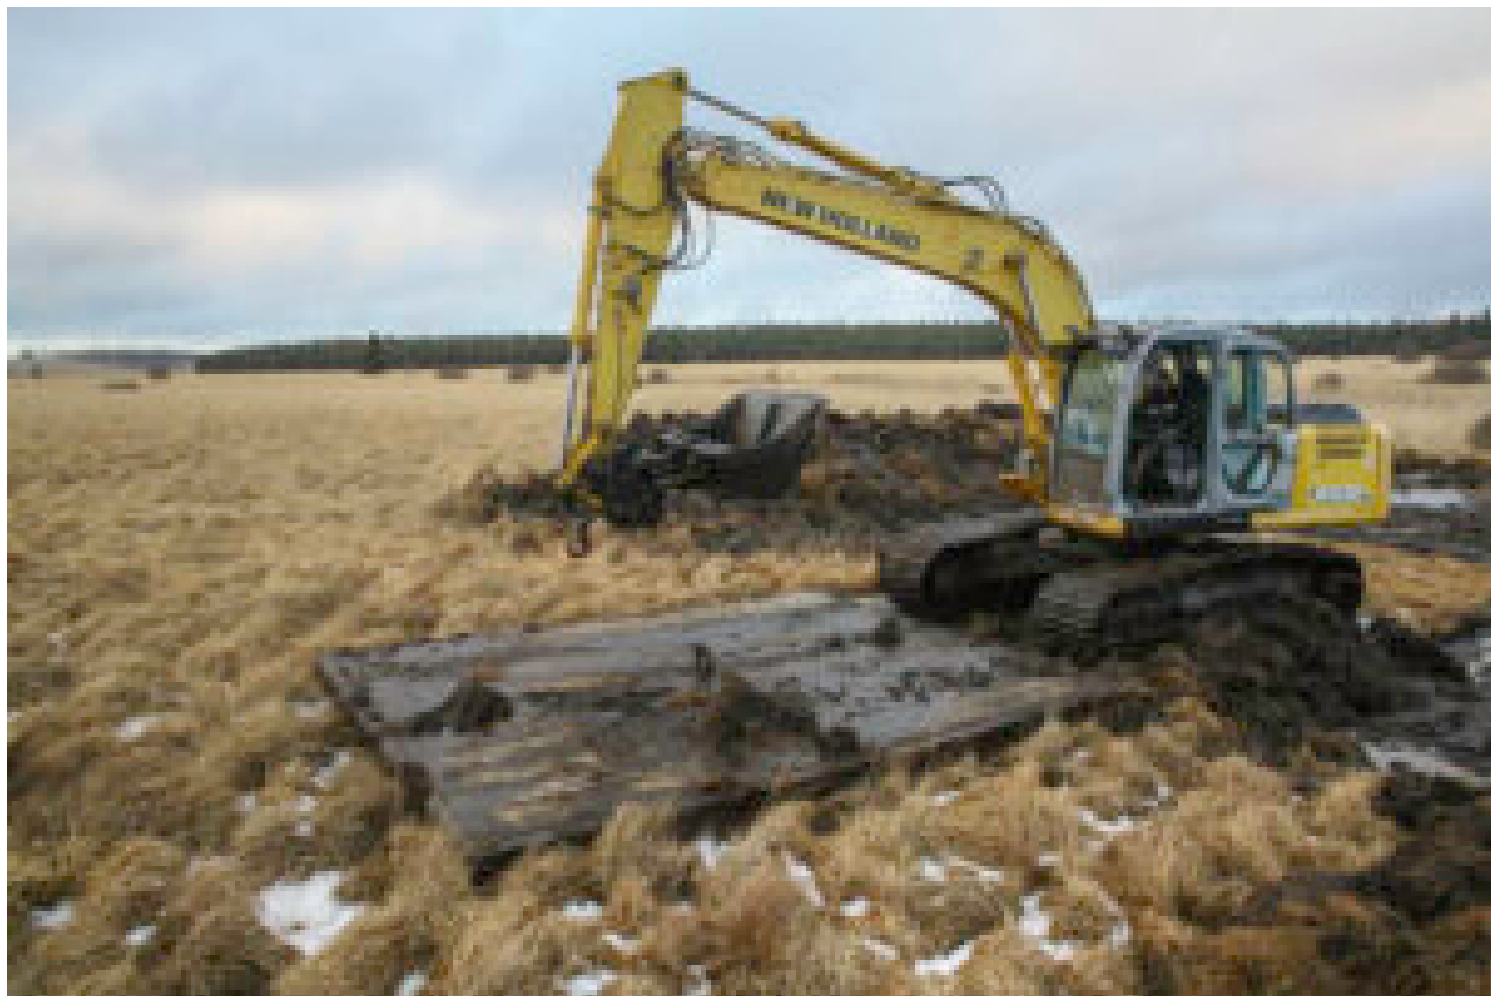
Rétropelleuse sur radeaux © Pascal Ghiette

Fin du siècle dernier, au vu du succès des premiers essais de décapage réalisés à la main, un test plus grand, de 1500 m<sup>2</sup> a été fait à la machine. Problème : un monstre de ferraille de plusieurs tonnes, ça s'enfonce rapidement dans une tourbière. Pour pallier ce souci d'ampleur, plusieurs prototypes de radeaux ont été fabriqués.

Il n'en faut pas plus de deux pour faire avancer la machine dans ce terrain spongieux pour ne pas endommager le milieu. Les radeaux actuels sont composés d'un grand cadre métallique de 5 mètres sur 5 dans lequel sont enchâssées des planches style billes de chemin de fer. Celles-ci sont parfaitement plates, en chêne, et ne pourrissent pas dans l'eau acide (pH = 3,2) des tourbières. « En dessous du cadre, deux tiges métalliques en diagonale consolident le tout. Cette structure supporte les 19 tonnes de la rétro-pelleteuse. Elle lui permet d'avancer, certes très très lentement, mais ne laisse quasi aucune trace dans l'environnement. »

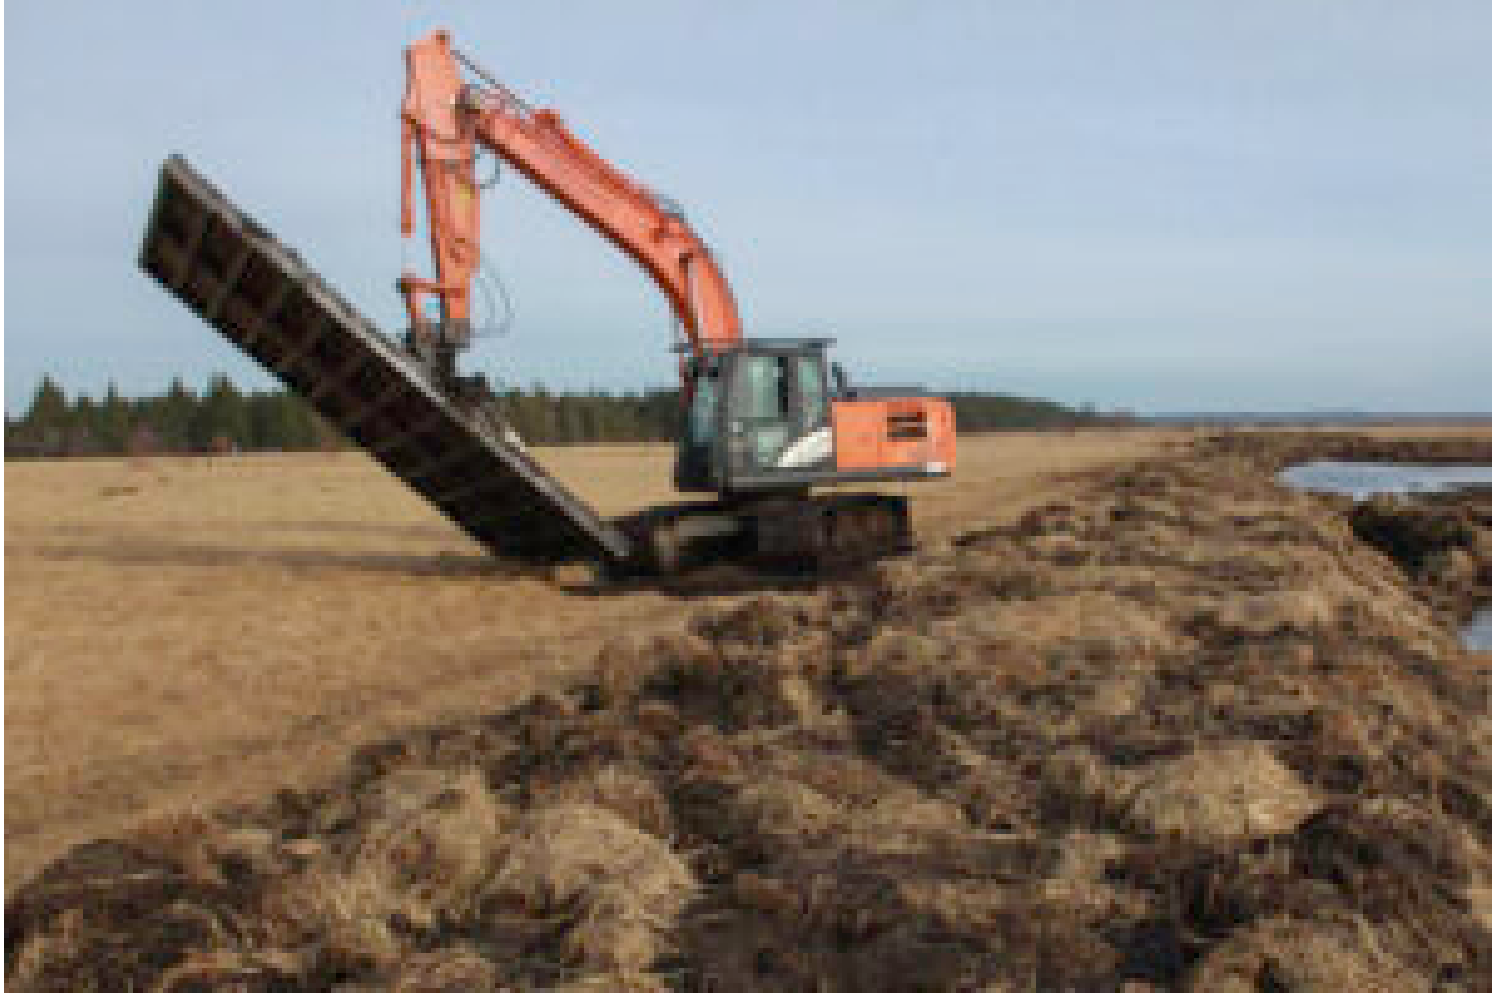
Rétropelleteuse déplaçant un radeau dans la tourbière © Pascal Ghiette

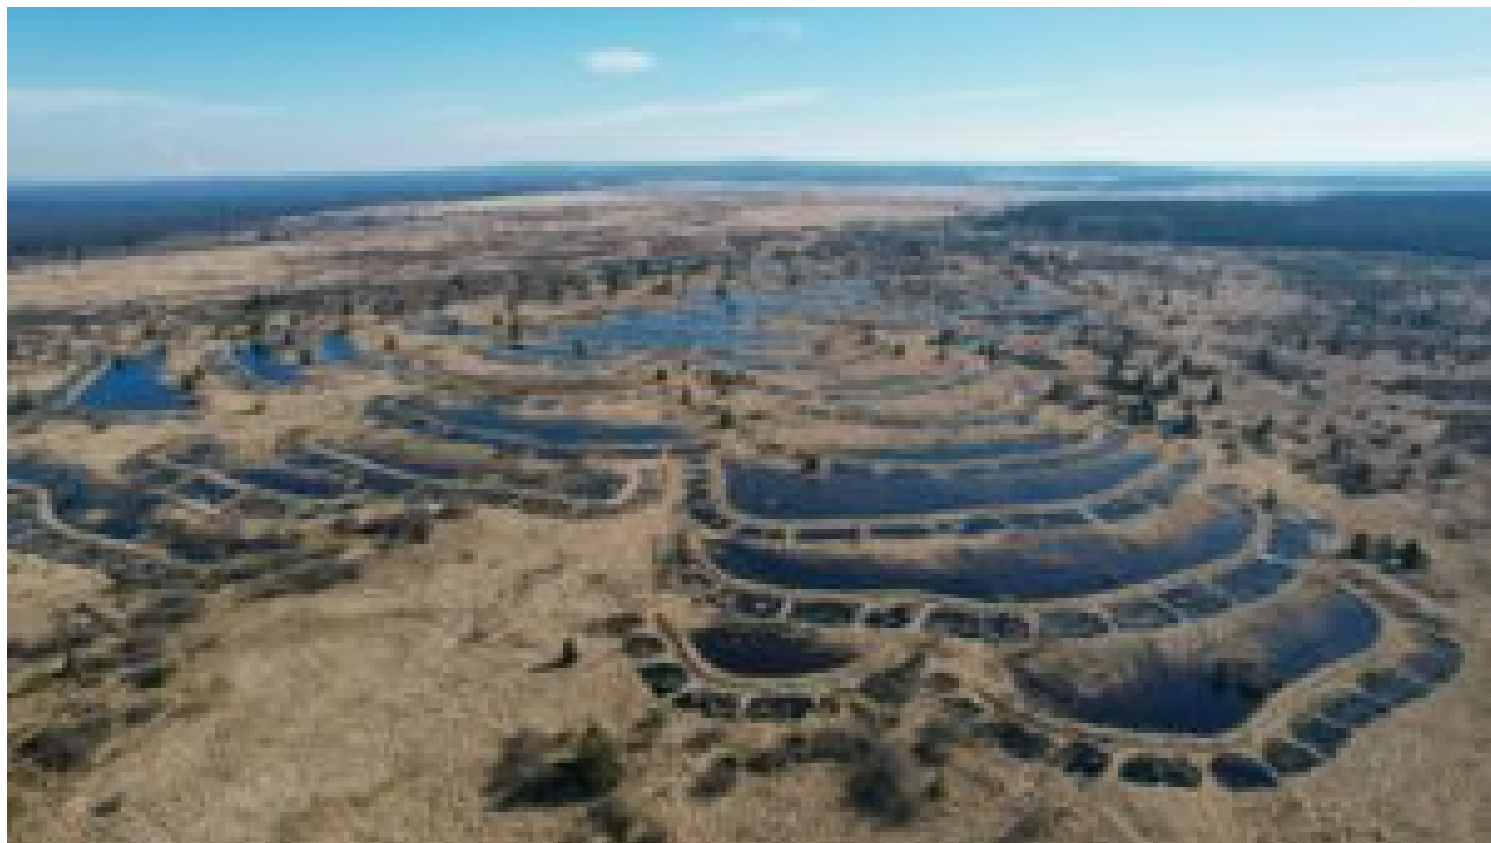
Restauration de milieux tourbeux par ennoisement dans les Hautes Fagnes © DNF/SPW
