LA RESTAURATION DES TOURBIÈRES DES HAUTES FAGNES, UN PARI RÉUSSI !

Série : Les Hautes Fagnes, un patrimoine exceptionnel (2/3)

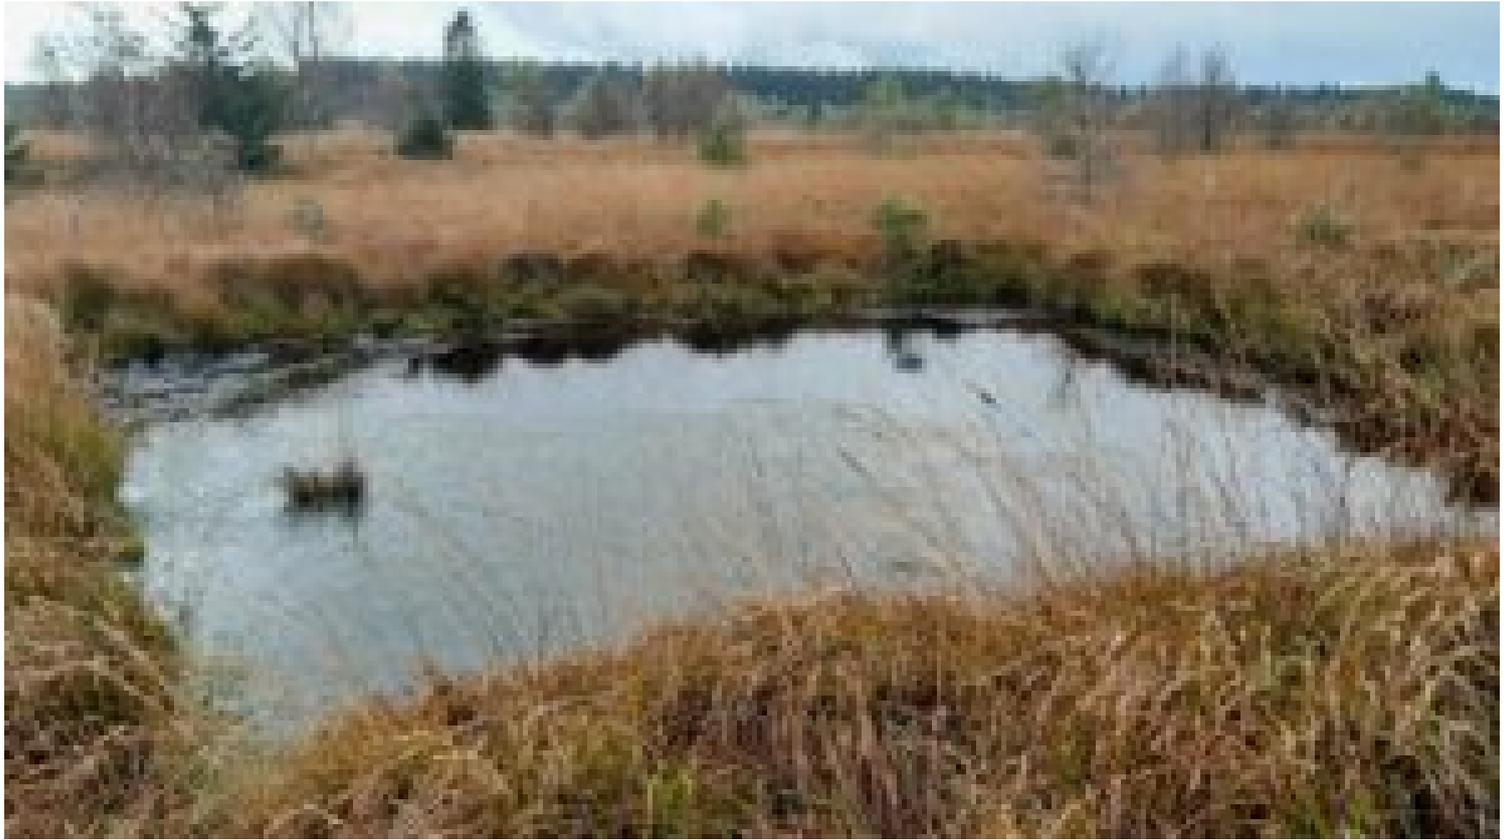
Restauration des tourbières dans les Hautes Fagnes. Sur le plan d'eau restauré, à gauche, on voit le tapis de sphaignes en train de se former © Laetitia Theunis

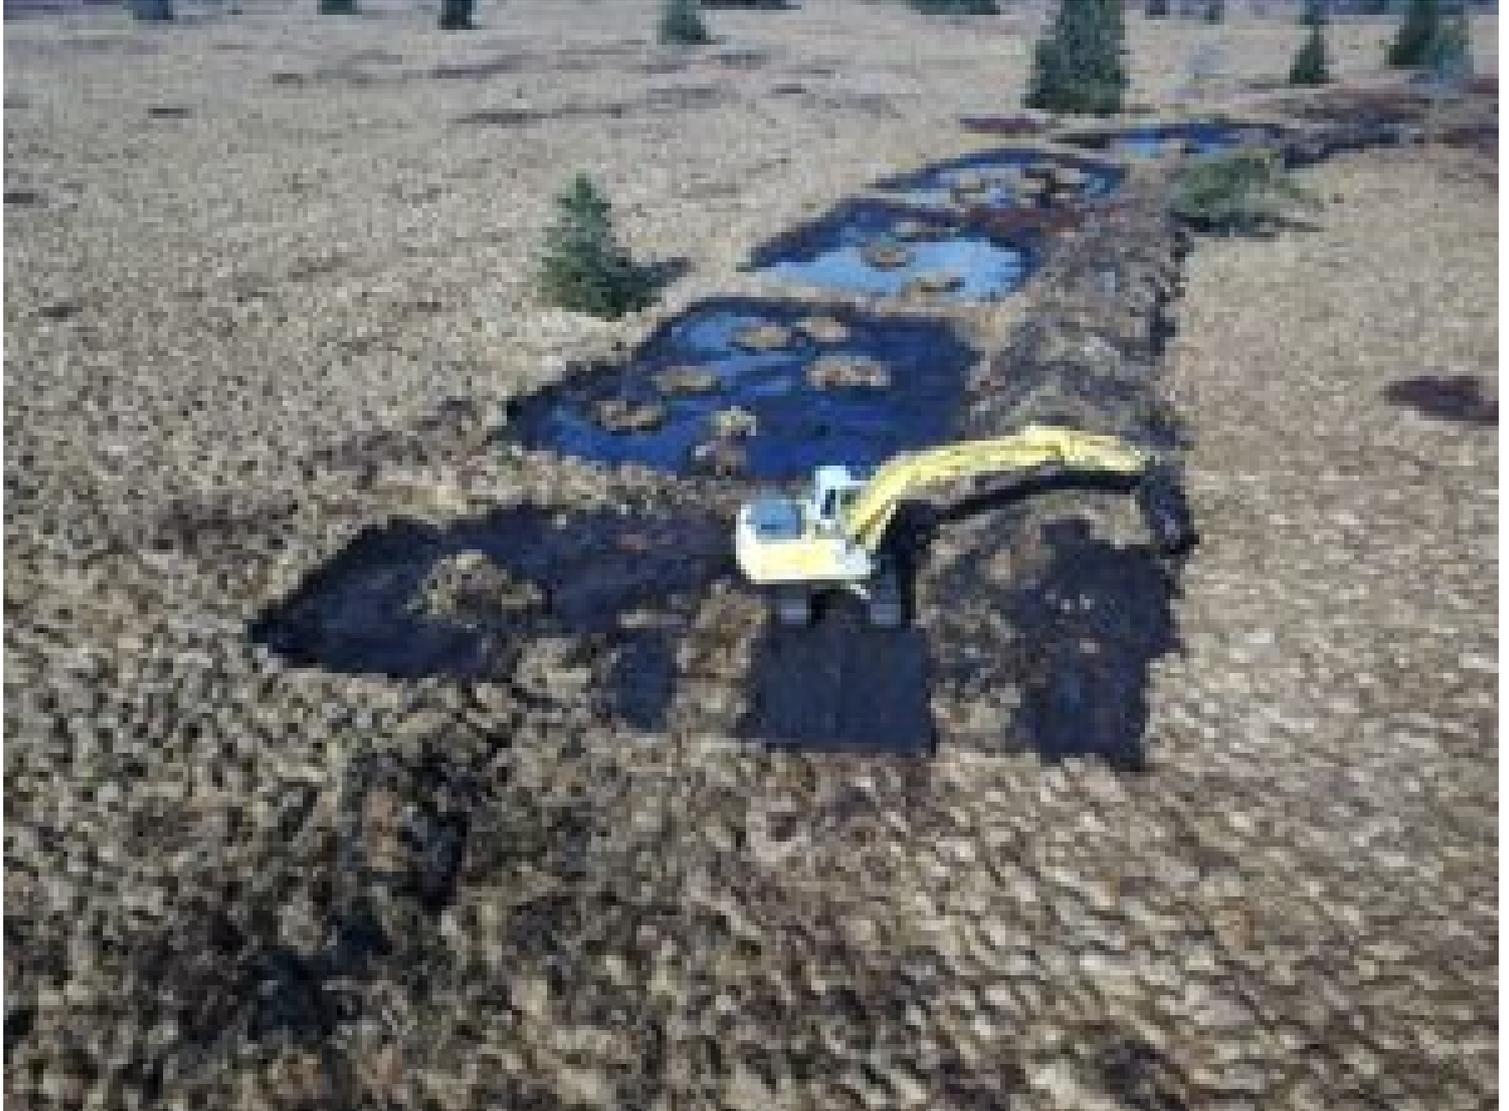
Erection d'une digue d'envolement © DNF / SPW

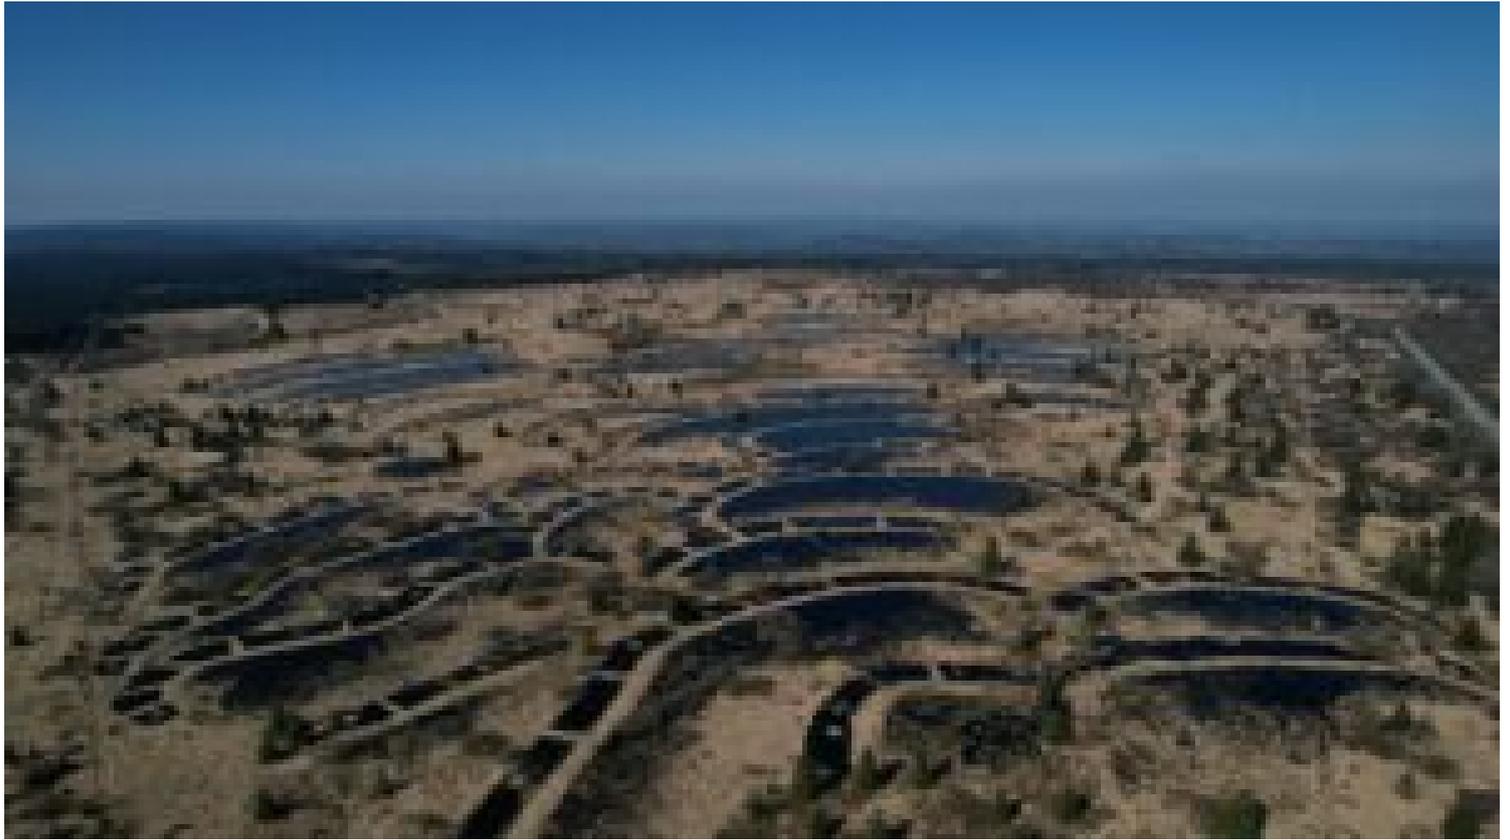
Restauration de milieux tourbeux par ennoïement dans les Hautes Fagnes © DNF/SPW

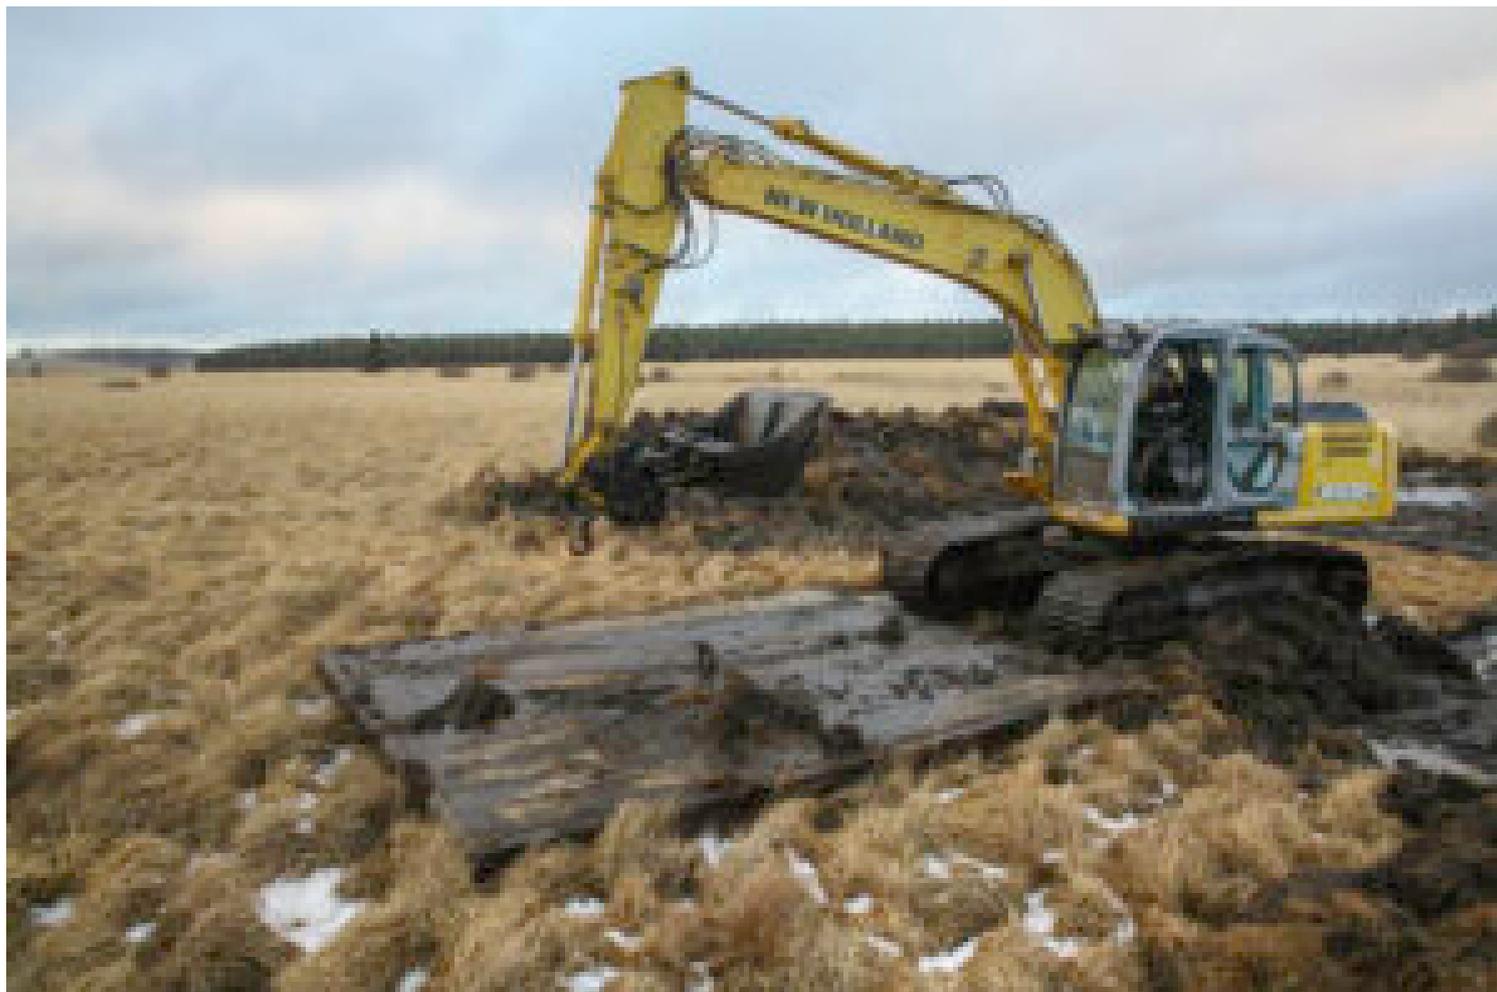
Rétropelleuse sur radeaux © Pascal Ghiette

Fin du siècle dernier, au vu du succès des premiers essais de décapage réalisés à la main, un test plus grand, de 1500 m² a été fait à la machine. Problème : un monstre de ferraille de plusieurs tonnes, ça s'enfonçait rapidement dans une tourbière. Pour pallier ce souci d'ampleur, plusieurs prototypes de radeaux ont été fabriqués.

Il n'en faut pas plus de deux pour faire avancer la machine dans ce terrain spongieux pour ne pas endommager le milieu. Les radeaux actuels sont composés d'un grand cadre métallique de 5 mètres sur 5 dans lequel sont enchâssées des planches style billes de chemin de fer. Celles-ci sont parfaitement plates, en chêne, et ne pourrissent pas dans l'eau acide (pH = 3,2) des tourbières. « En dessous du cadre, deux tiges métalliques en diagonale consolident le tout. Cette structure supporte les 19 tonnes de la rétro-pelleteuse. Elle lui permet d'avancer, certes très très lentement, mais ne laisse quasi aucune trace dans l'environnement. »

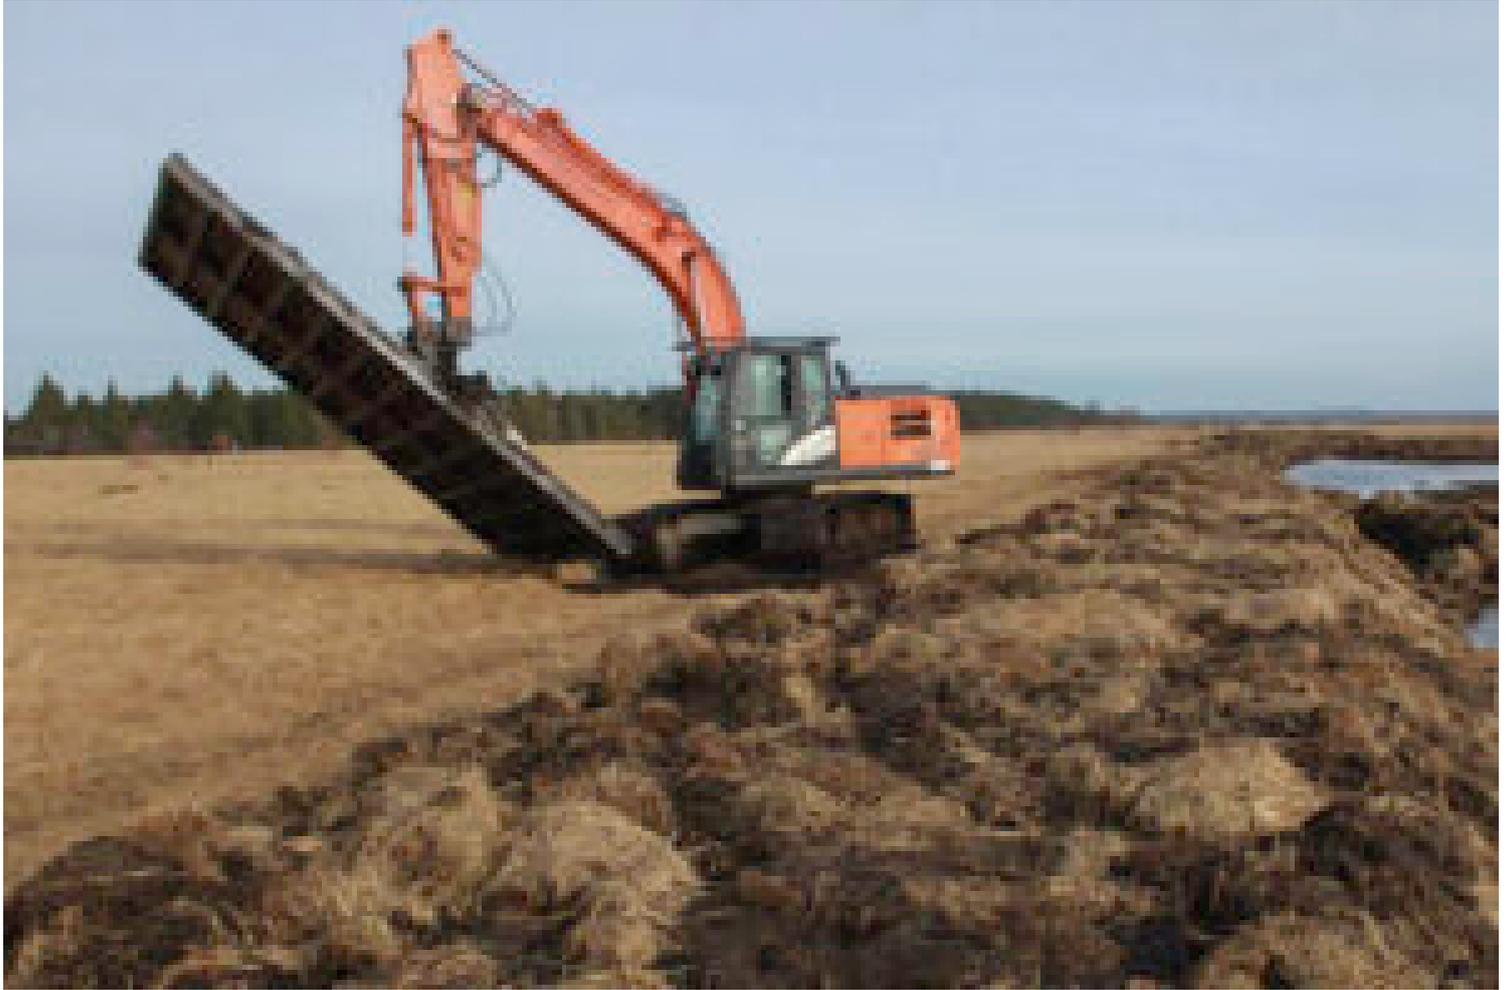
Rétropelleteuse déplaçant un radeau dans la tourbière © Pascal Ghiette

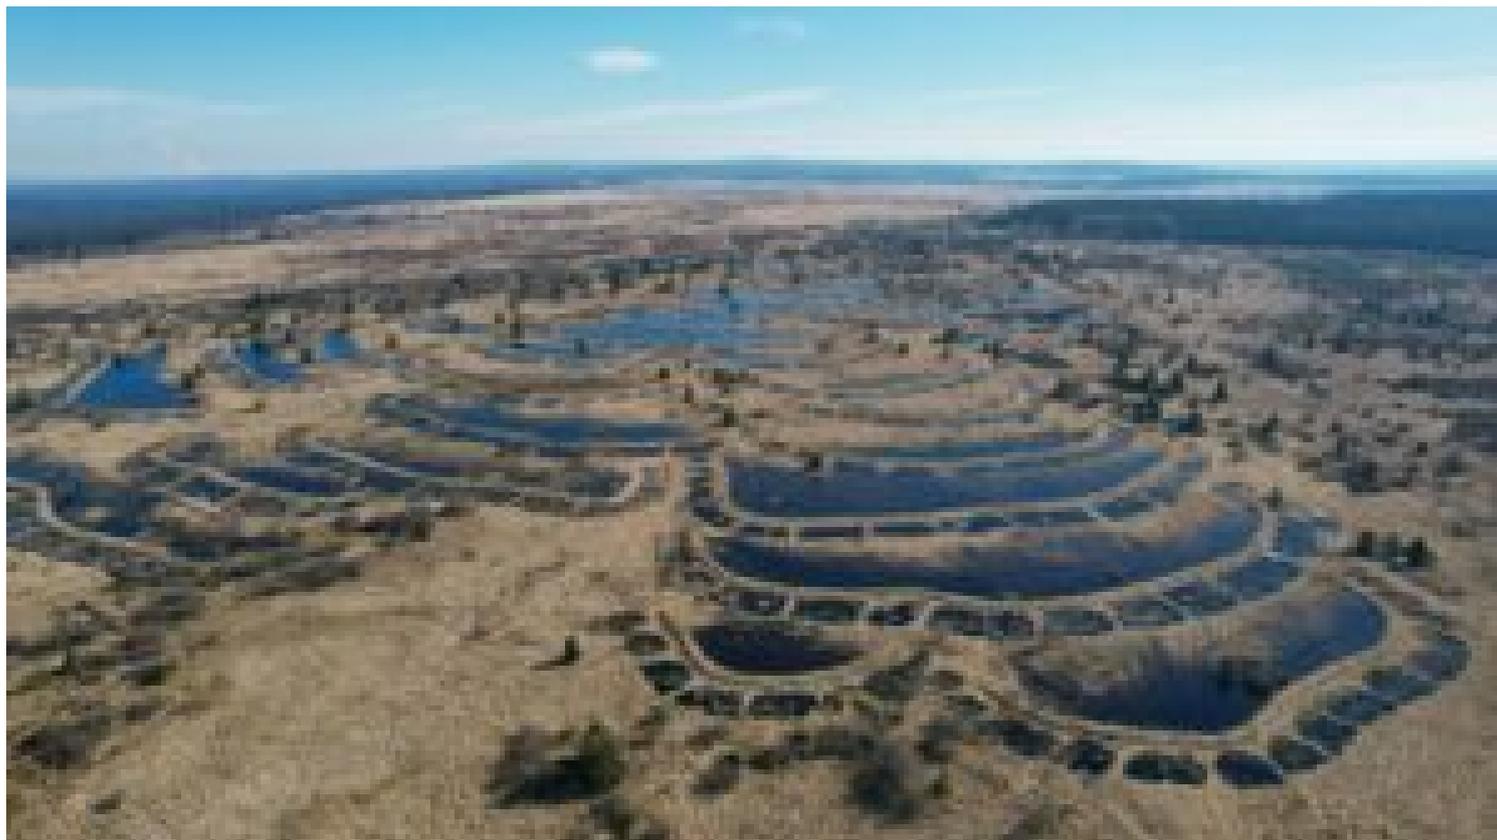
Restauration de milieux tourbeux par ennoisement dans les Hautes Fagnes © DNF/SPW
