LA RESTAURATION DES TOURBIÈRES DES HAUTES FAGNES, UN PARI RÉUSSI !

Série : Les Hautes Fagnes, un patrimoine exceptionnel (2/3)

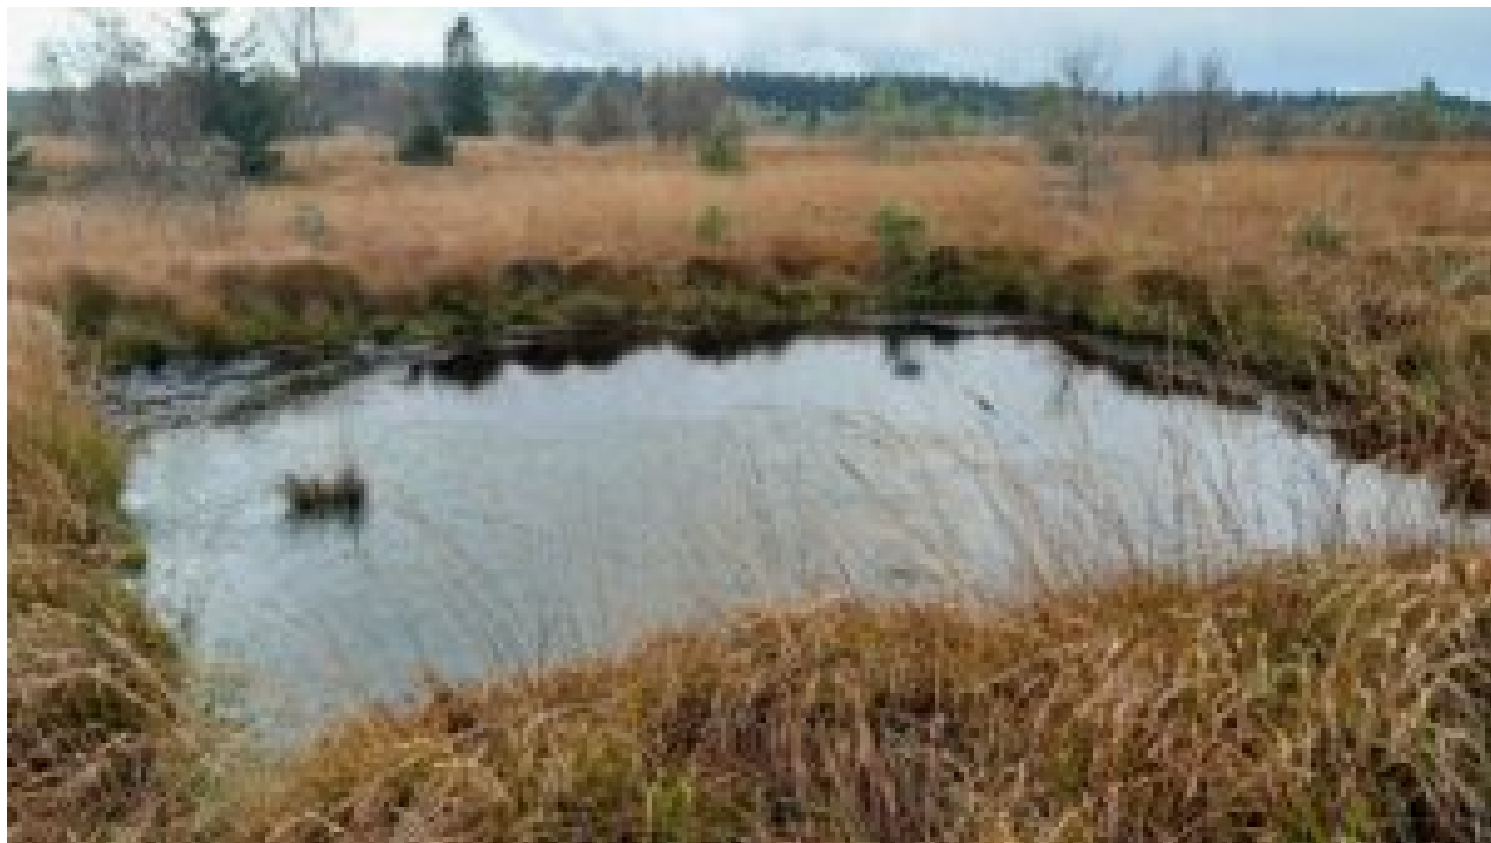
Restauration des tourbières dans les Hautes Fagnes. Sur le plan d'eau restauré, à gauche, on voit le tapis de sphaignes en train de se former © Laetitia Theunis

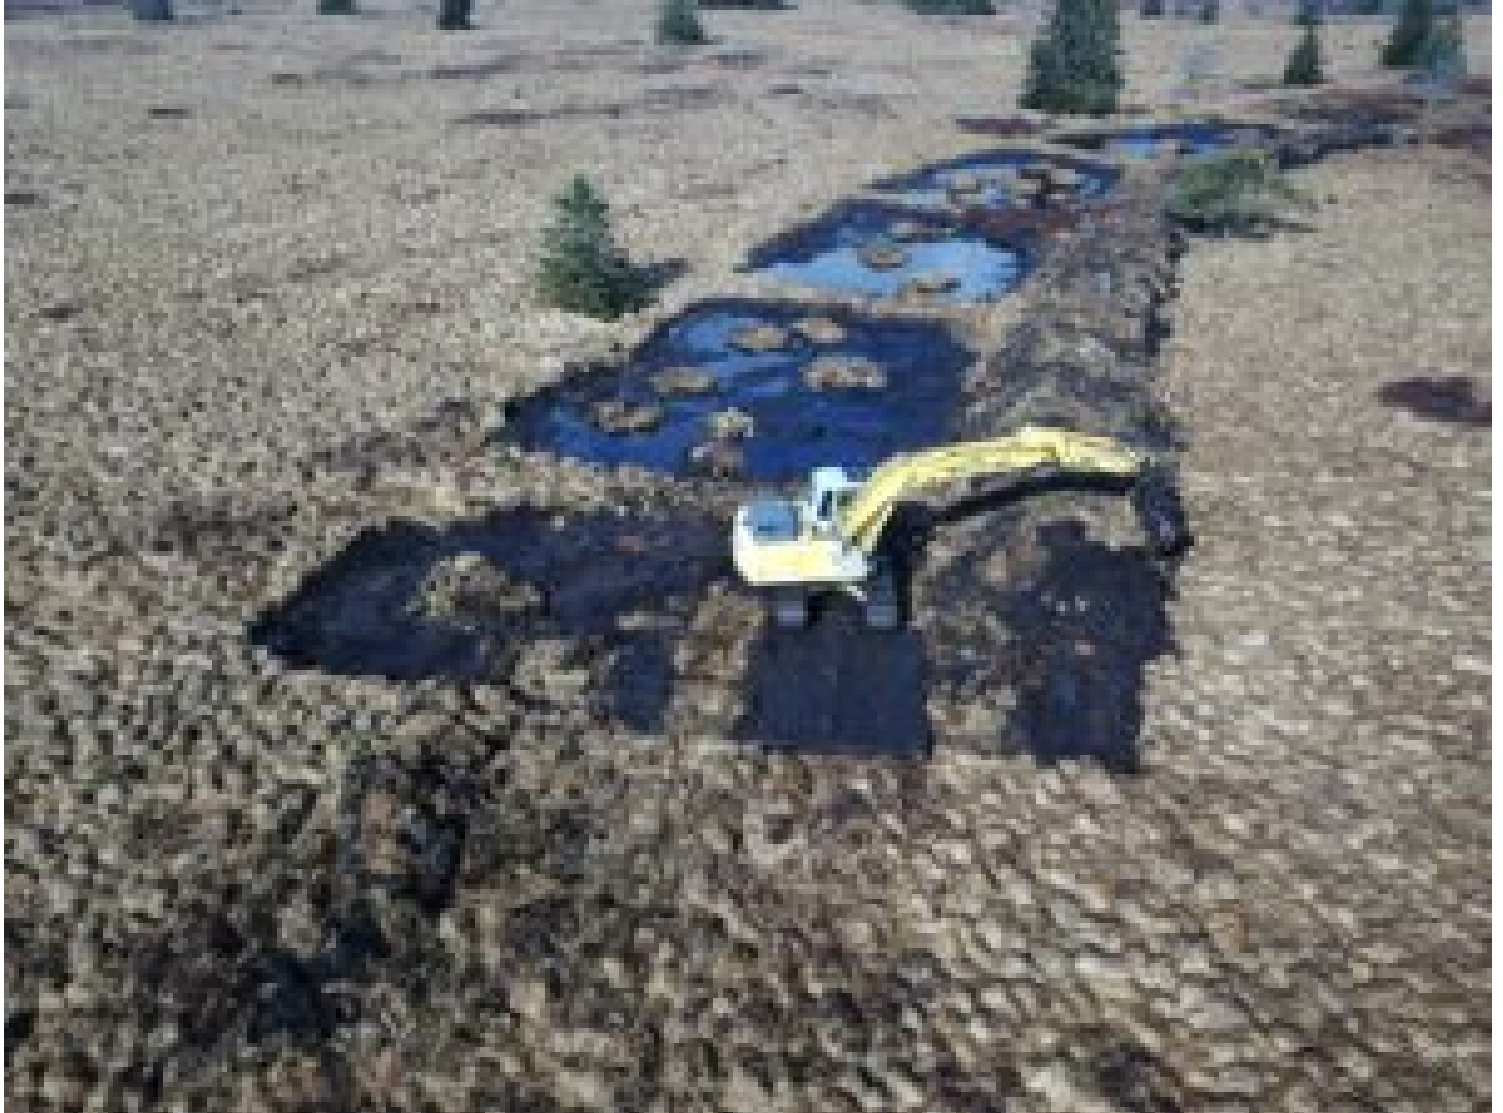
Erection d'une digue d'envoiement © DNF / SPW

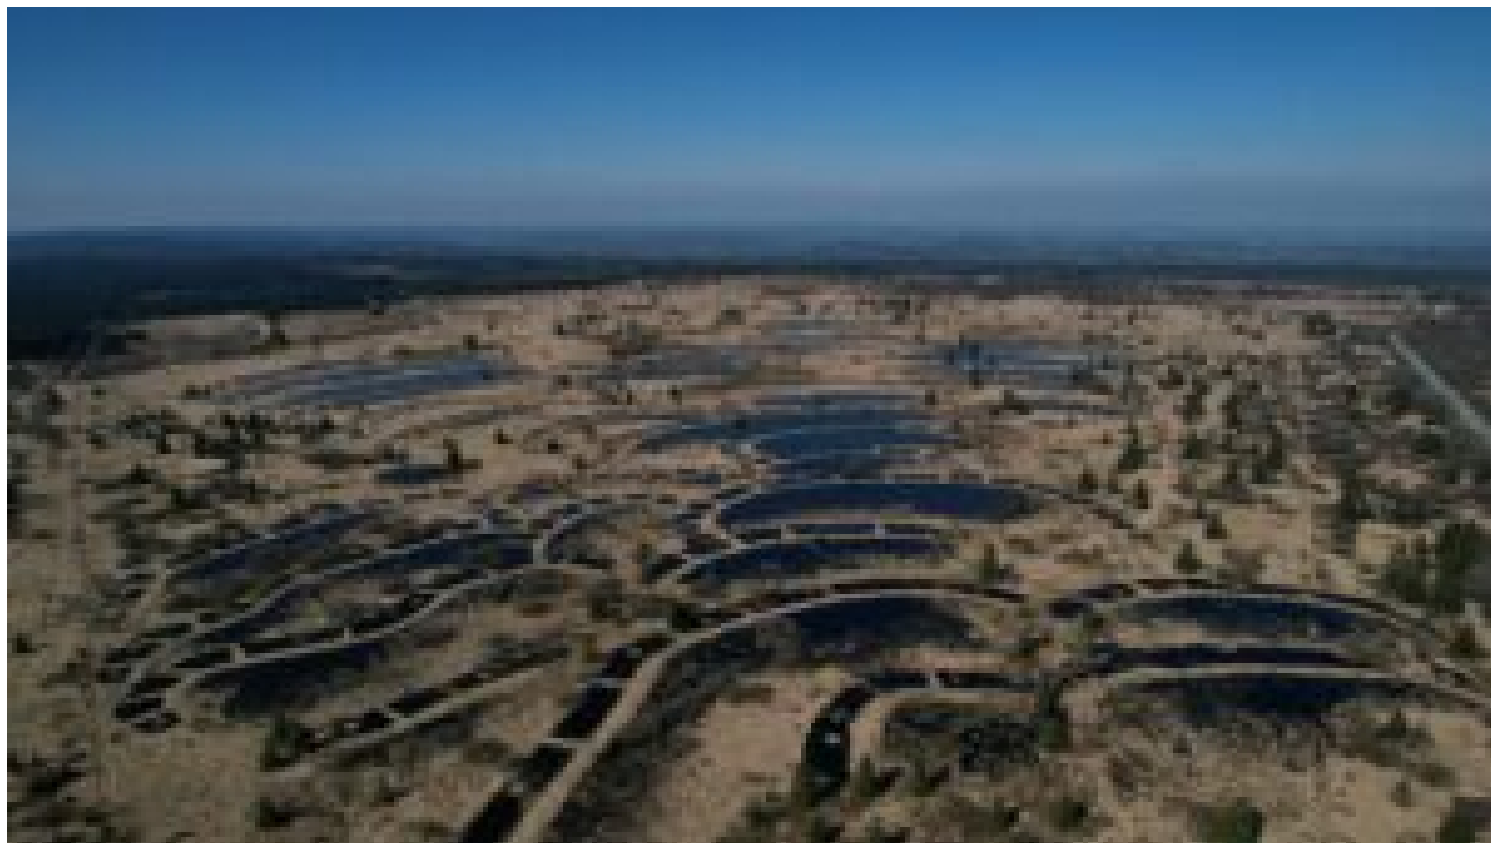
Restauration de milieux tourbeux par ennoïement dans les Hautes Fagnes © DNF/SPW
